Ergänzung Hauptuntersuchung Lokomotive V 100 003

Vorbereitungen

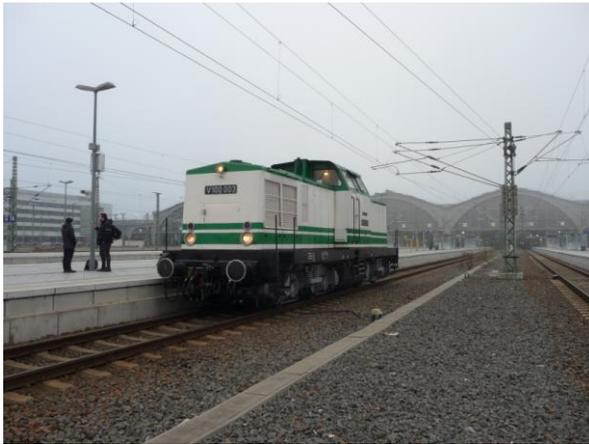
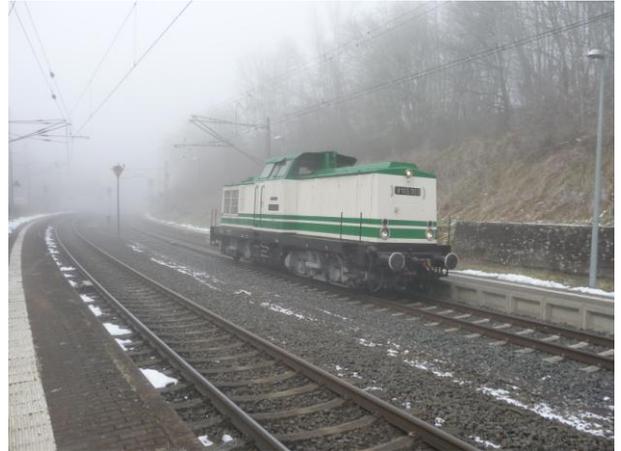
- Überführung der Lok zur Malowa Bahnwerkstatt
- Aufzeichnung des Kühlverhaltens
- Ergebnis: bisherige Vermutungen, dass der Ölwärmetauscher des Strömungsgetriebes eine ungenügende Kühlleistung hat, scheinen sich zu bestätigen.

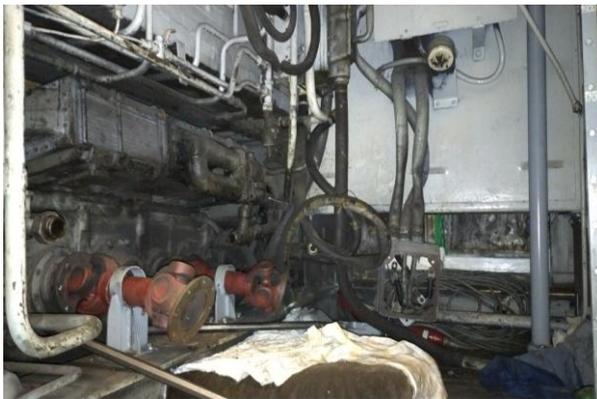
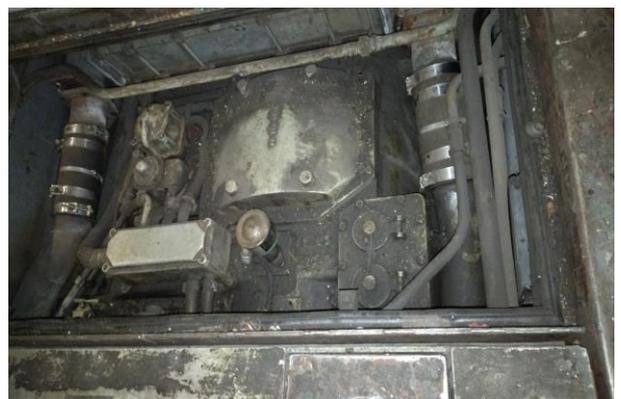
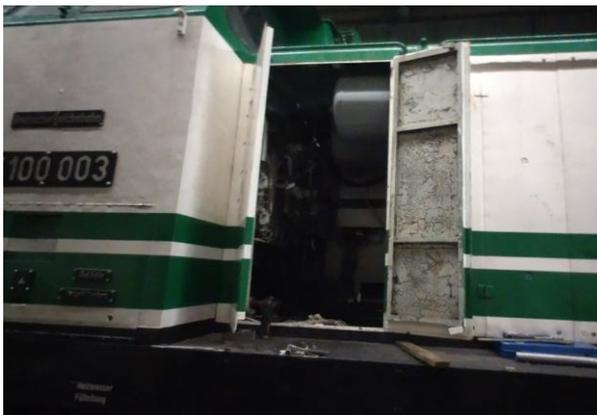
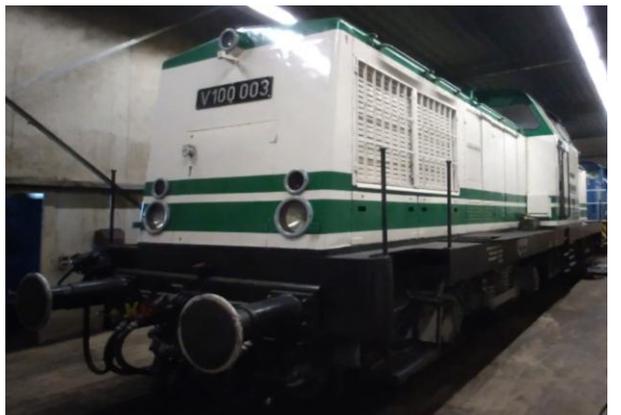
- Lichtanlaßmaschine ausgebaut
- Lüftergenerator ausgebaut
- Demontage Getriebeölwärmetauscher

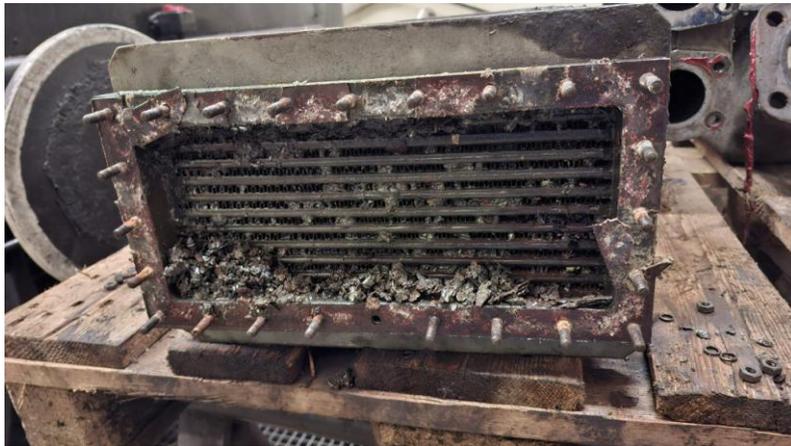
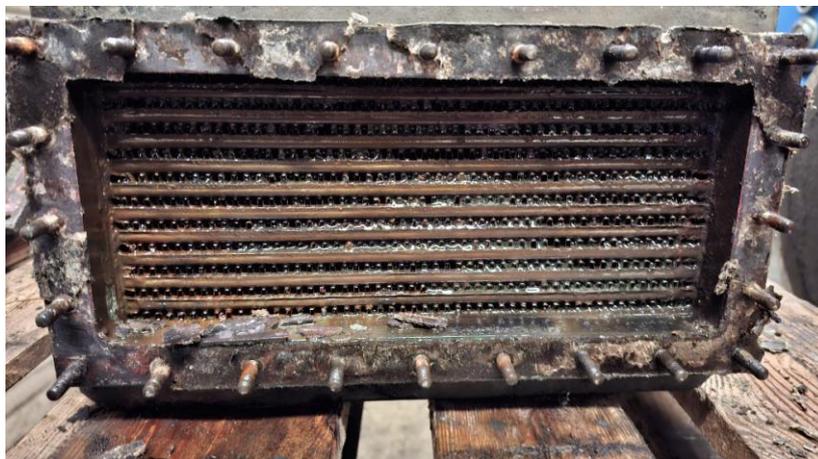
- Getriebeölwärmetauscher auseinandergebaut

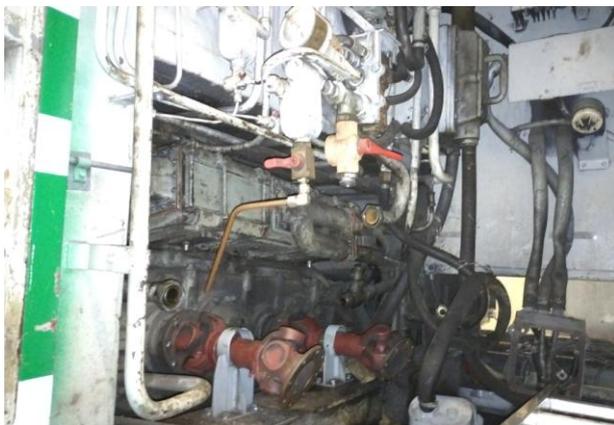
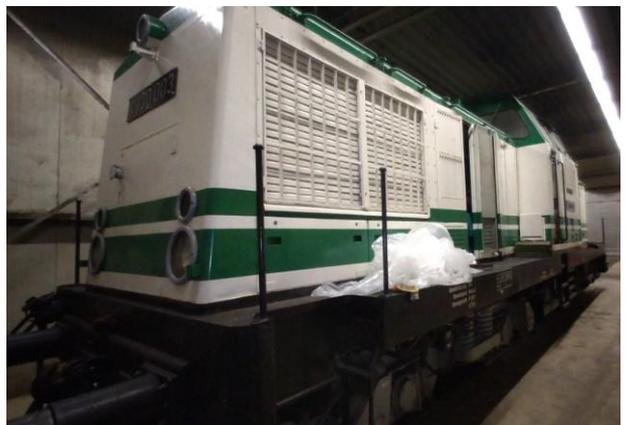
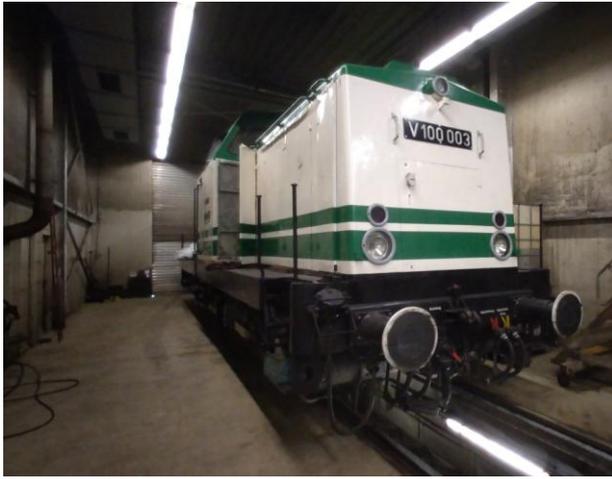
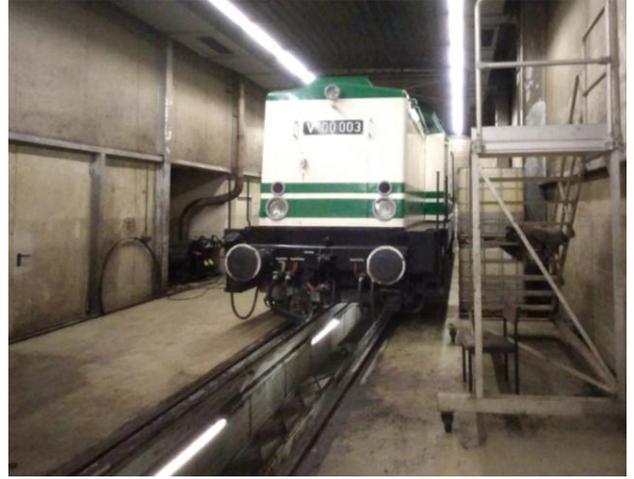
- Starke Verunreinigungen und Ablagerungen im Wärmetauscher
- Ölundichtigkeiten Dieselmotor beseitigt

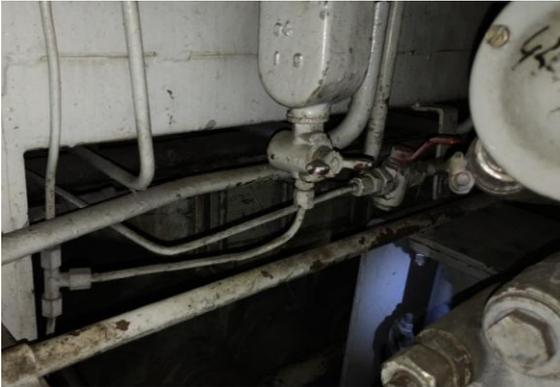
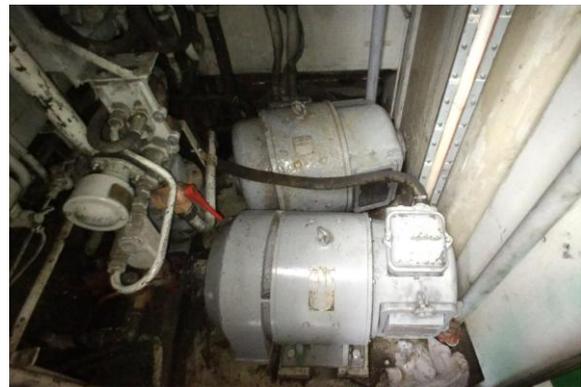
- Montage der elektrischen Maschinen (Lichtmaschine, Lüftergenerator) welche für die Arbeiten am Wärmetauscher demontiert werden mussten
- Reinigung Heizwasseranzeige

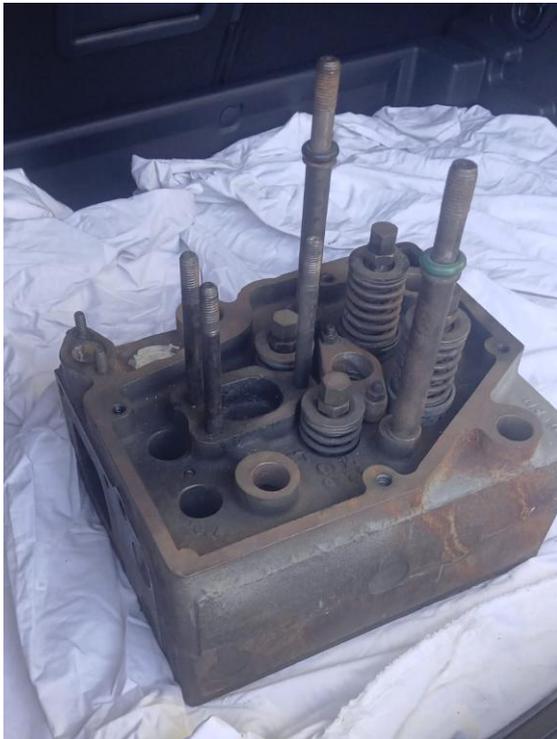
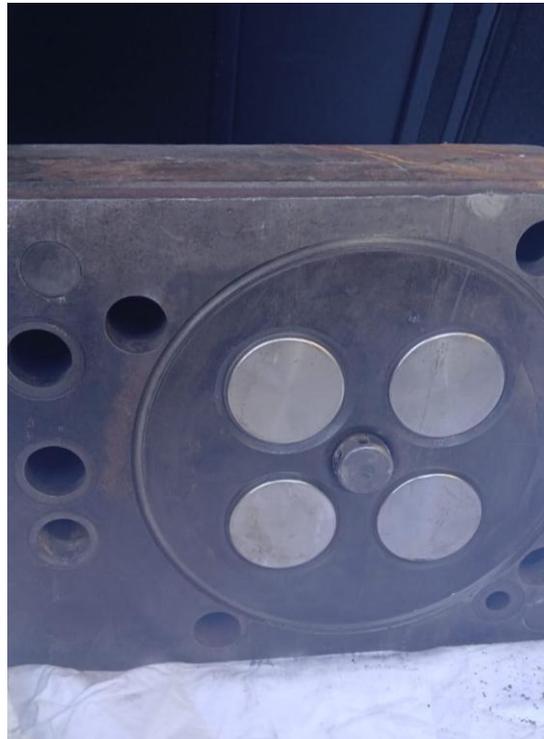
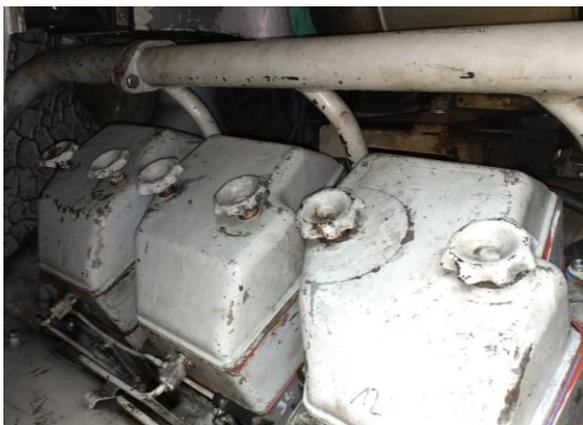
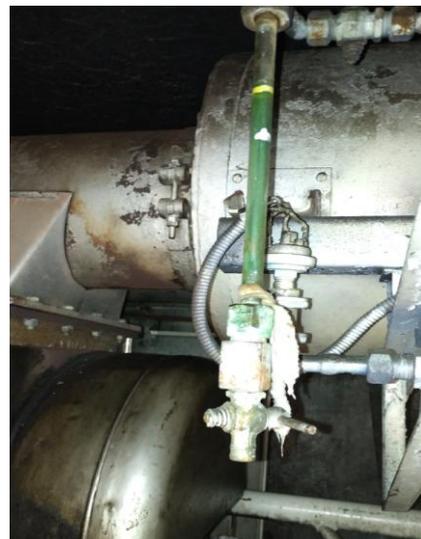
- Undichtigkeiten Hauben und Kragen
Öl in Abgasleiste, Ursache Zylinder A 5, Führung der Ventile ausgeschlagen

- Der Zylinderkopf A 5 muss ersetzt werden.
- Eine Aufarbeitung bei Malowa nicht möglich

- Suche Lieferanten für Ersatzteil
- Montage des Zylinderkopfes
- Durchführung Probelauf Malowa
